ISTITUTO COMPRENSIVO RONCOFERRARO

DOCUMENTO DI VALUTAZIONE DEI RISCHI DEI LUOGHI DI LAVORO DELLA SCUOLA PRIMARIA “S. PERTINI” DI RONCOFERRARO

Azienda: **I.C. RONCOFERRARO –SCUOLA PRIMARIA RONCOFERRARO**

Data: 31/05/2018

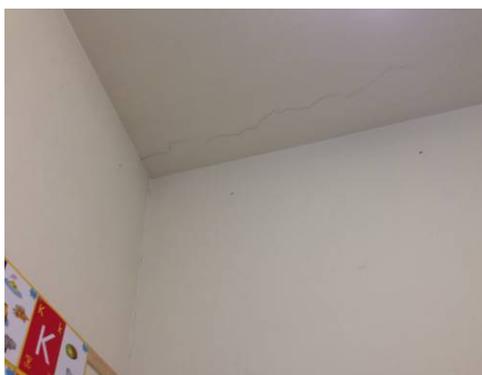
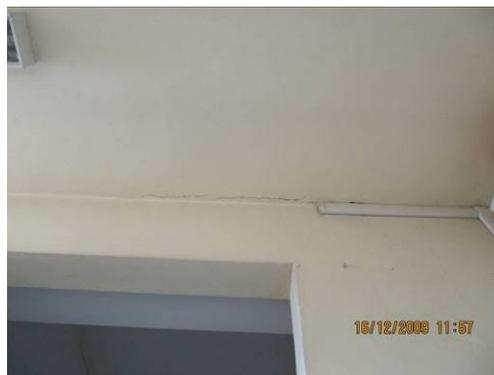
Nell'ultimo sopralluogo le murature portanti e i solai sono apparse a vista stabili e in buone condizioni. Sono emerse a vista crepe e/o fessurazioni in alcuni locali che a vista non sembrano pericolose. Presenti murature ammalorate per la presenza di umidità e zone con distacchi di intonaco. Non sono presenti infiltrazioni.

Tenere sotto controllo le crepe presenti in alcune murature interne. Attivare adeguati controlli e manutenzione relativamente a tutte le parti di edificio dove esiste il pericolo di caduta di intonaci. Richiedere al Comune una manutenzione straordinaria del tetto della scuola e della palestra per le grosse infiltrazioni di acqua.

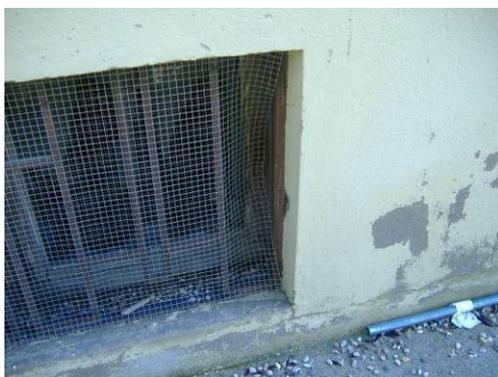
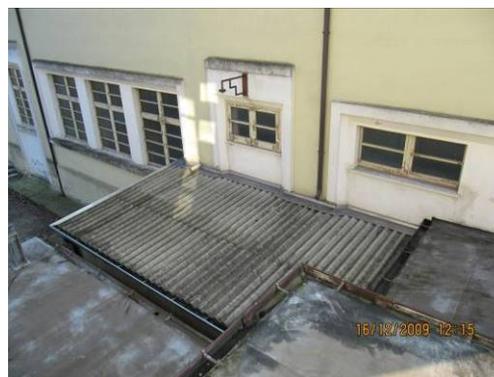
Durante il sopralluogo è emersa la necessità di fare manutenzione alla recinzione metallica di fronte all'ingresso della scuola e alla rete di protezione di alcune bocche di lupo. Presente copertura in eternit su parte del tetto della CTE.

Riparare o sostituire la rete di protezione di alcune bocche di lupo.
Bonificare la copertura in eternit presente su parte del tetto della vecchia CTE.

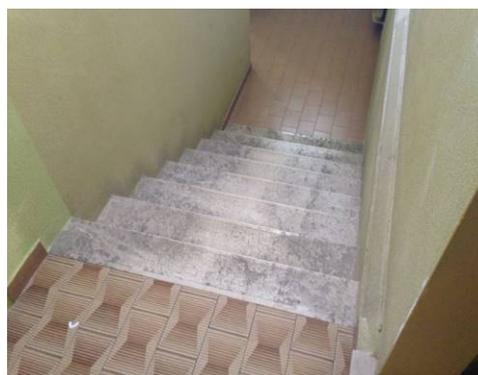
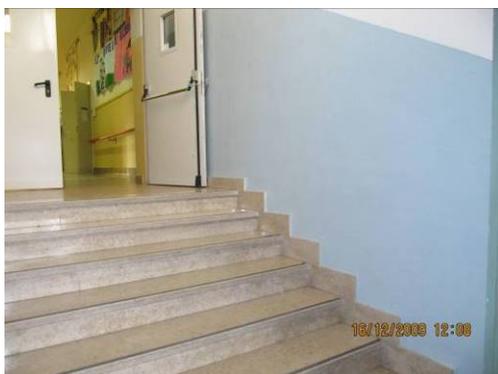
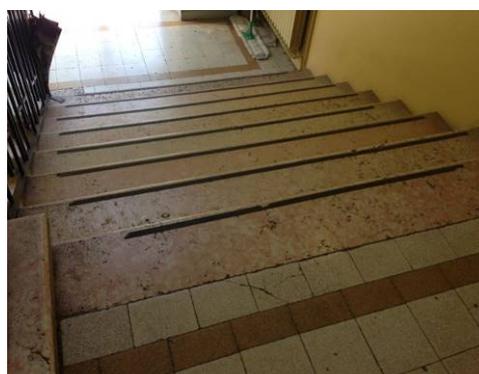
Sono presenti una scala interna in muratura per l'accesso al primo piano e una scala metallica esterna di emergenza. Presenti due gradinate, che conducono rispettivamente alla palestra e ad un bagno, e una terza per l'ingresso alla scuola. La scala interna e quella esterna di emergenza sono dotate di corrimano, mentre le gradinate ne sono sprovviste. Gli scalini hanno pedata e alzata di dimensioni regolari (pedata > 30 cm e alzata > 17 cm). Gli scalini delle scale e gradinate interne sono dotati di strisce adesive antiscivolo, in parte usurate o assenti nel caso dei gradini che conducono all'archivio. La scala di emergenza presenta gradini non scivolosi.

Installare un corrimano sulle gradinate di ingresso, per la palestra e per l'archivio. Sostituire le strisce antiscivolo usurate sui gradini, dove necessario, e apporle sulla gradinata che porta all'archivio.

Installare strisce antiscivolo sulla scala tra il primo ed il secondo piano.

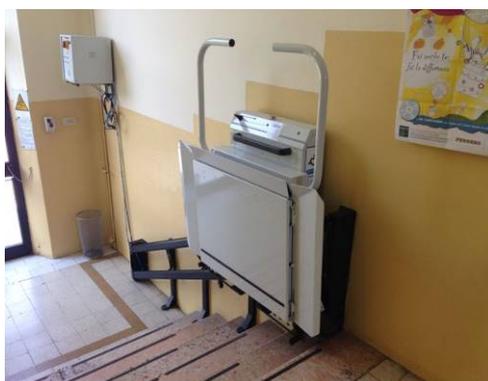
Presente un montascale per i portatori di handicap installato sulla gradinata all'ingresso della scuola.
Verificare la conformità e la marcatura CE del montascale e la presenza di regolare manutenzione affidata a ditta specializzata.

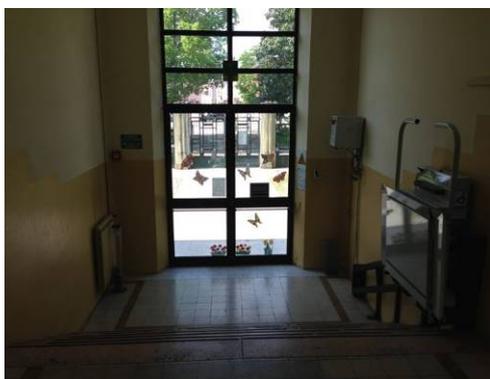
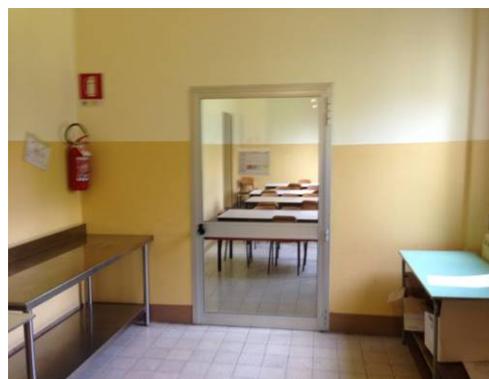
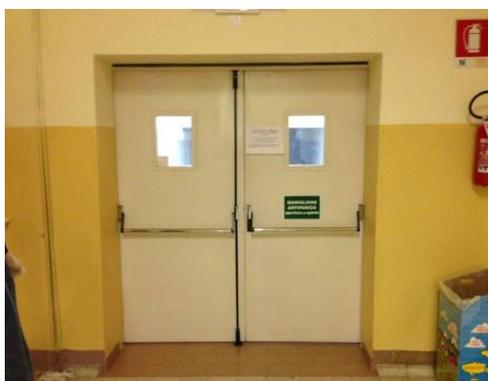
Le porte consentono per numero, dimensioni, posizione e materiali di realizzazione una rapida uscita delle persone e sono agevolmente apribili dall'interno durante il lavoro. Alcune sono dotate di maniglioni antipanico o comunque di sistema di facile apertura verso l'esterno. I maniglioni antipanico non presentano la marcatura CE, tranne quelli nuovi presenti sulle porte dell'ingresso principale.

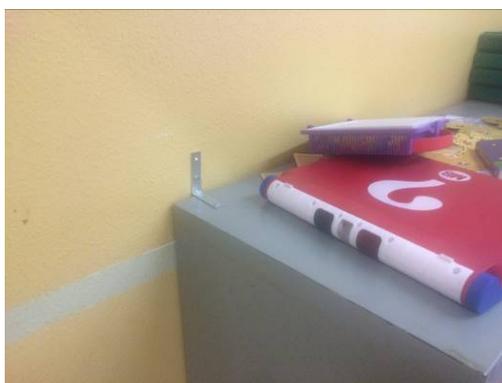
Sono presenti scaffalature metalliche. A un esame visivo, le scaffalature si presentano conformi e fissate alle pareti. Si conosce la portata massima dei ripiani ma non è segnalata. Le merci sono generalmente accatastate in maniera adeguata.

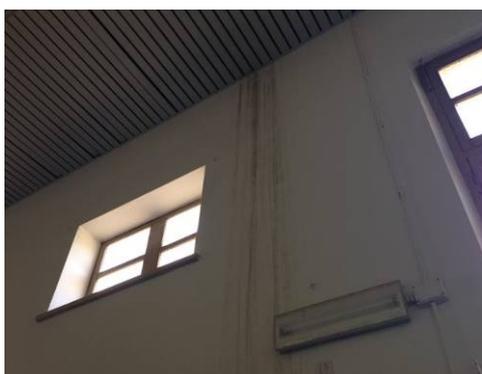
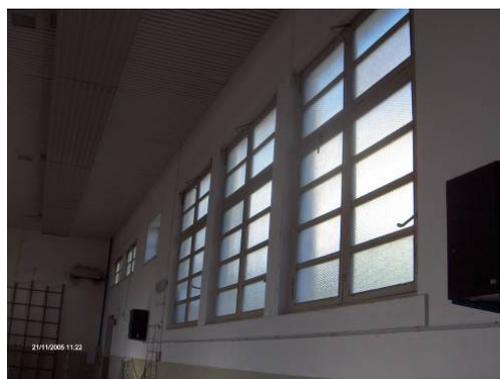
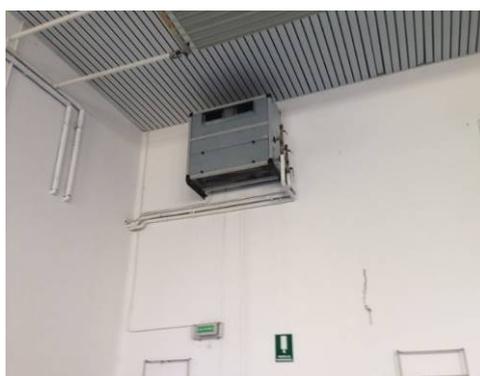
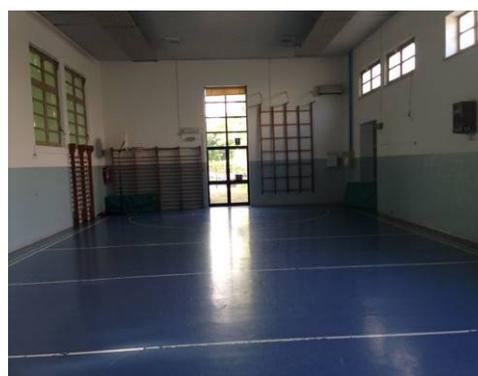
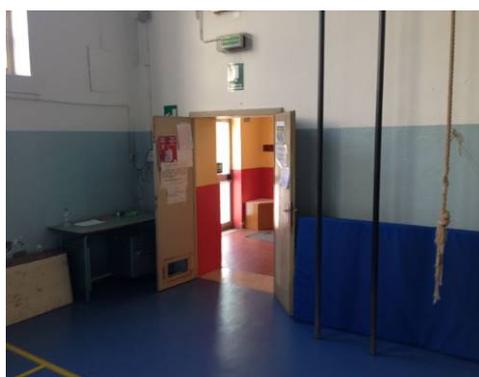
Nella palestra sono presenti aerotermi per il riscaldamento. Presenti e segnalati l'uscita e l'illuminazione di emergenza, l'estintore

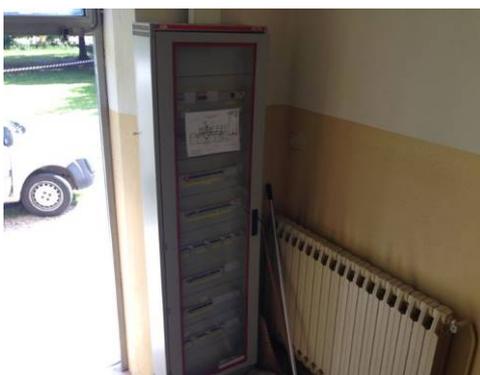
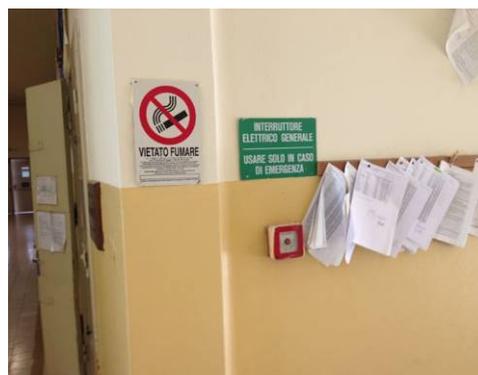
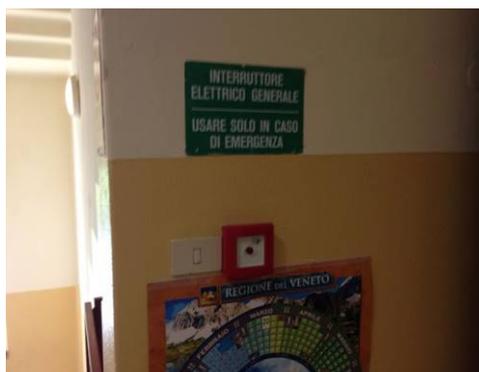
Le prese multiple e i cavi elettrici volanti sono ridotti al minimo; le prese sono in genere di tipo adeguato alle utenze elettriche che alimentano.

Apporre segnaletica indicante pericolo impianti elettrici e divieto utilizzo acqua per spegnere incendi.

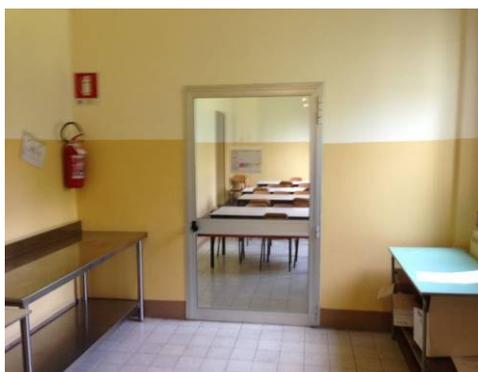
Sono presenti n. 11 estintori a polvere su tutti i piani e nella palestra, uniformemente distribuiti, segnalati da adeguata cartellonistica, vincolati a parete contro la caduta e raggiungibili senza ostacoli.

La verifica semestrale è affidata a ditta esterna abilitata incaricata dal Comune ed è eseguita regolarmente.

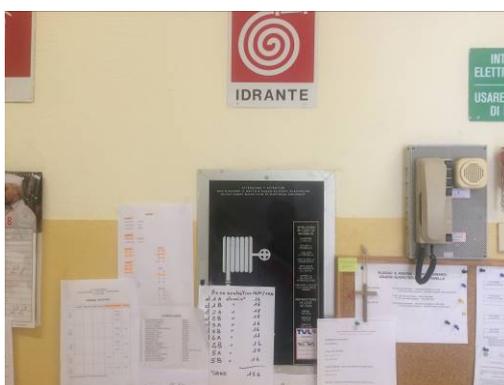
I vetri delle cassette degli idranti sono stati sostituiti con lastre safe-crash

L'impianto è soggetto a regolare manutenzione semestrale da parte della ditta a cui è affidata la manutenzione degli estintori.

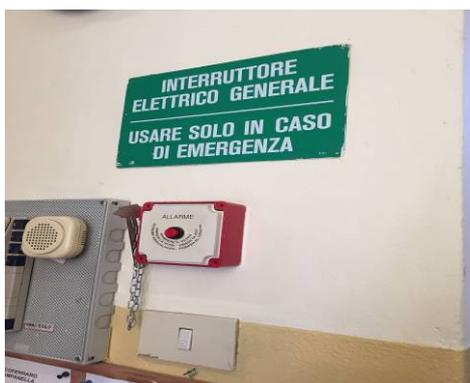
Sono presenti all'interno della scuola pulsanti di allarme.

Far verificare tali pulsanti da tecnico specializzato, in modo da capire la loro funzione, se allarme o sgancio elettrico, ed informare il personale della loro esistenza.

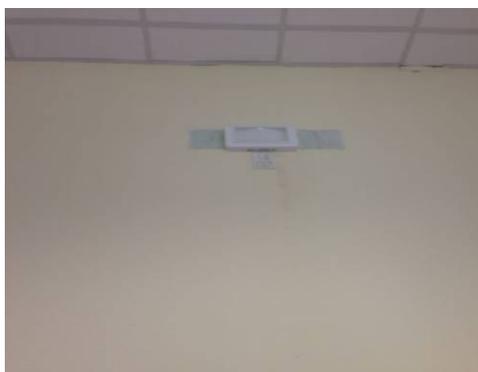
Presenti in tutti i locali delle lampade di emergenza a batteria che assicurano una illuminazione di emergenza per almeno 60 minuti e sono uniformemente distribuite nei vari locali e lungo le vie di fuga.

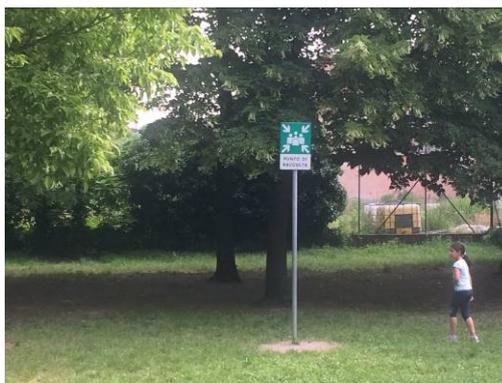
Presenti adeguate vie di fuga e uscite di emergenza da tutti i luoghi e locali. Presente una scala in metallo esterna di emergenza a scendere dal primo piano. Tutte le vie di fuga e le uscite di emergenza hanno una larghezza minima di 120 cm e un'altezza da terra minima di 200 cm, sono segnalate quasi tutte con apposita segnaletica e sono risultate sgombre da ostacoli. Le uscite di emergenza sono raggiungibili da ogni posto di lavoro con una distanza non superiore a 60 mt. All'esterno degli edifici vi sono due punti di raccolta in caso di emergenza, non segnalati. I punti di raccolta sono segnalati da apposita cartellonistica.

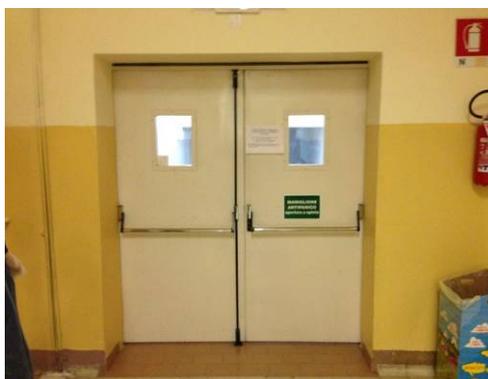
La maggior parte dei dispositivi di apertura delle porte sono conformi alla norma UNI EN 1125 (barra orizzontale antipanico) in quanto siamo in presenza di attività aperta al pubblico e porte utilizzabili da più di 9 persone. I dispositivi non sono muniti di marcatura CE ai sensi del D.P.R. 246/93 (Attuazione della direttiva 89/106/CEE sui prodotti da costruzione). Le porte con ante in vetro non presentano vetri antisfondamento. I maniglioni antipanico non presentano la marcatura CE, tranne quelli nuovi presenti sulle porte dell'ingresso principale.

Sostituire i maniglioni antipanico privi della marchiatura CE con altri muniti di marchio CE.
